**SCHEDA ILLUSTRATIVA  
INTERVENTI DI MANUTENZIONE CON ASPORTAZIONE DI MATERIALE LITOIDE  
(D.G.R. n. 4-2929 del 05 marzo 2021, modificata con D.G.R. n. 15-7150 del 03 luglio 2023)**

Lavori di manutenzione idraulica del fiume Sesia nel Comune di Arborio (VC), con asportazione di materiale alluvionale e movimentazione/ripascimento. L'intervento è volto a ridurre il pericolo di erosione e la battuta di sponda con rischio di avulsione del rilevato, reindirizzando la corrente al centro, con ripascimento in sponda destra.

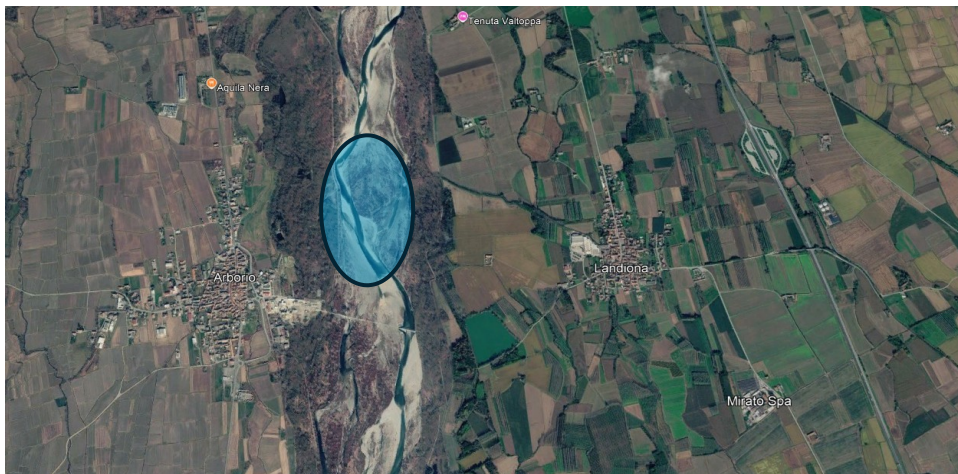
**INQUADRAMENTO TERRITORIALE**

PROVINCIA	Vercelli
COMUNE	Arborio
LOCALITÀ	A monte ex Cave Gallo
CORSO D'ACQUA	Sesia

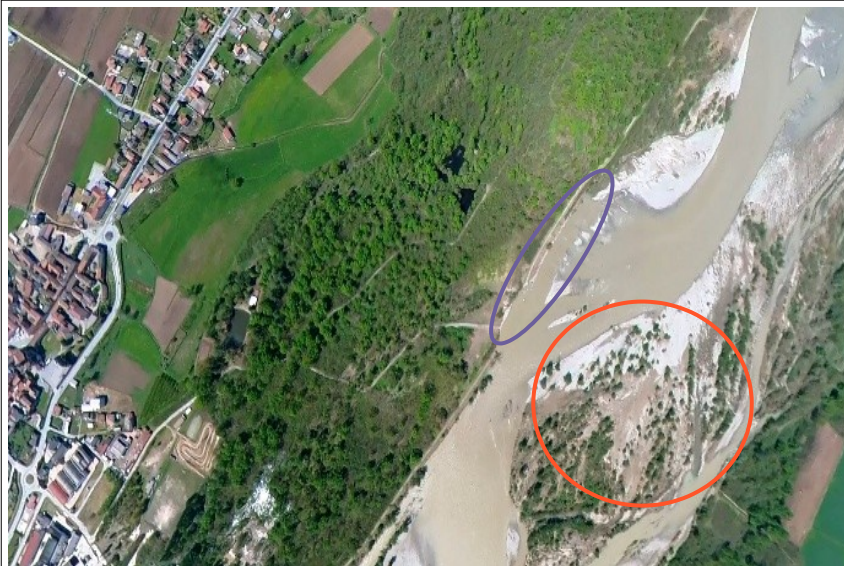
Asportazione
-

Ripascimento

Foto aerea piena del  
15-18 aprile 2025

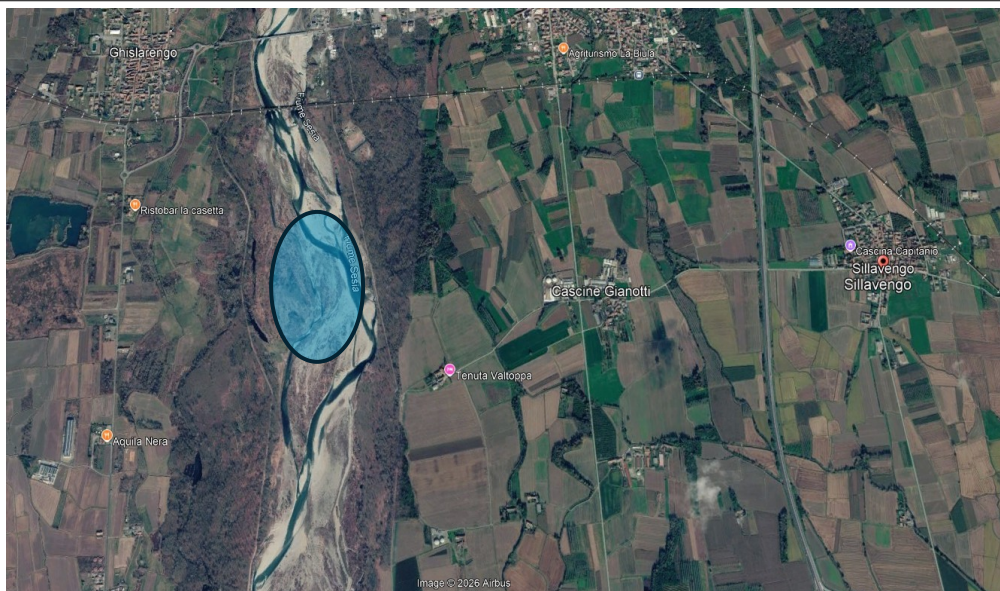
**INQUADRAMENTO TERRITORIALE**

Manutenzione idraulica del fiume Sesia nel Comune di Ghislarengo (VC), con asportazione di materiale alluvionale e movimentazione/ripascimento. L'intervento è volto a ridurre il pericolo di erosione e la battuta di sponda con rischio di avulsione del rilevato, reindirizzando la corrente al centro, con contestuale ripascimento in sponda sinistra.

PROVINCIA	Vercelli
COMUNE	Ghislarengo
LOCALITÀ	A valle del ponte ferroviario
CORSO D'ACQUA	Sesia

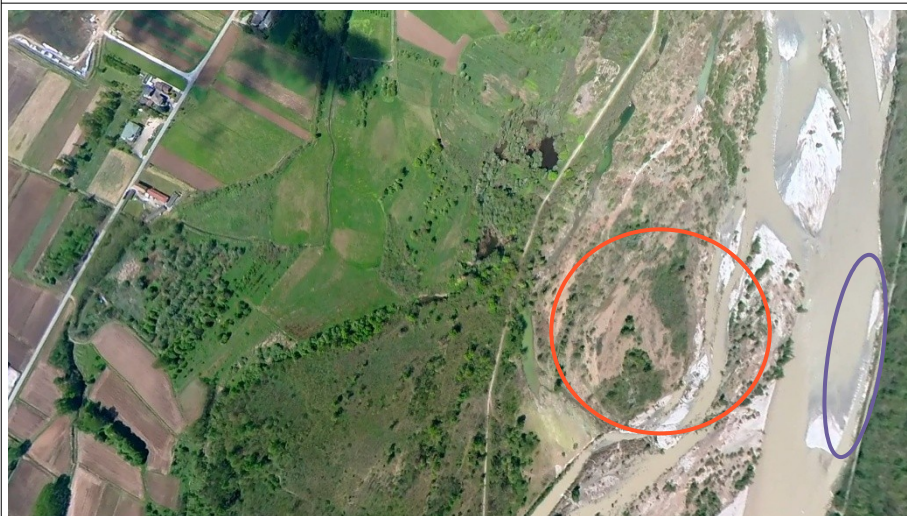
Asportazione
-

Ripascimento

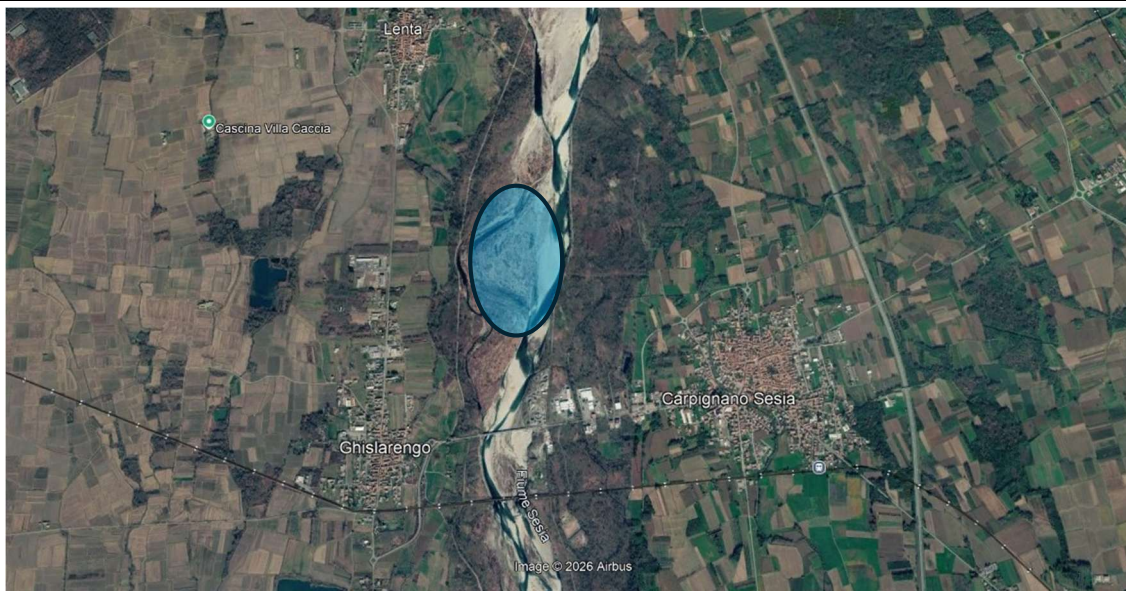
**INQUADRAMENTO TERRITORIALE**

Manutenzione idraulica del fiume Sesia nel Comune di Carpignano Sesia (NO), con asportazione di materiale alluvionale e movimentazione/ripascimento. L'intervento è volto a ridurre il pericolo di erosione e la battuta di sponda con rischio di avulsione del rilevato, reindirizzando la corrente al centro e contestuale ripascimento in sponda sinistra.

PROVINCIA	Novara
COMUNE	Carpignano Sesia
LOCALITÀ	A monte del ponte strada provinciale 111 Ghislarengo – Carpignano Sesia
CORSO D'ACQUA	Sesia

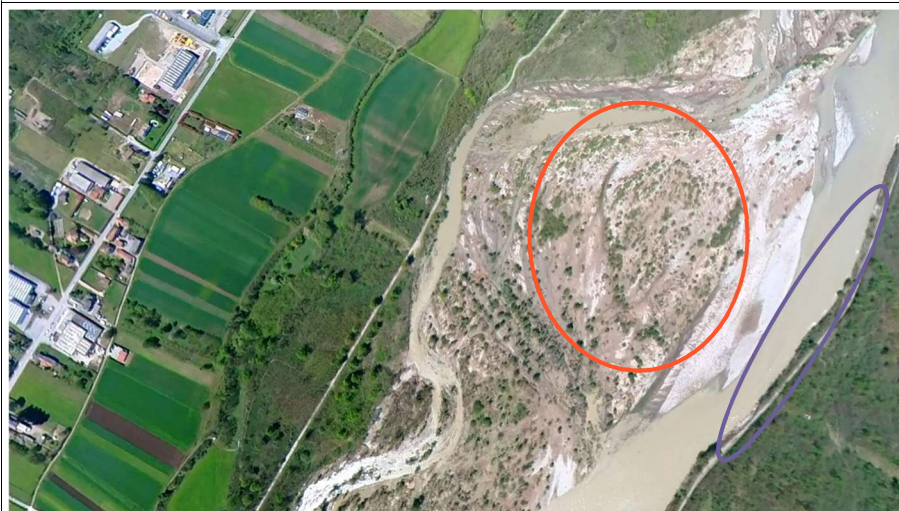
Asportazione
-

Ripascimento

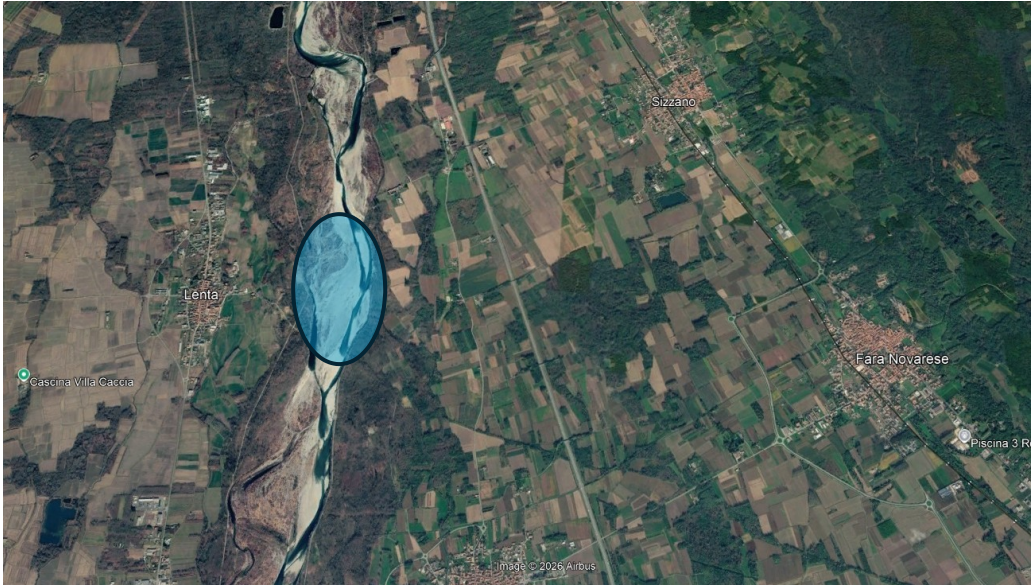
<b>DESCRIZIONE INTERVENTO</b>	
Lavori di manutenzione idraulica del fiume Sesia nel Comune di Lenta (VC), con asportazione di materiale alluvionale e movimentazione/ripascimento. L'intervento è volto a ridurre il pericolo di erosione e la battuta di sponda con rischio di avulsione del rilevato arginale, reindirizzando la corrente al centro, con contestuale ripascimento in sponda destra.	
<b>LOCALIZZAZIONE INTERVENTO</b>	
PROVINCIA	Vercelli
COMUNE	Lenta
LOCALITÀ	Fronte Lenta
CORSO D'ACQUA	Sesia
<b>INQUADRAMENTO TERRITORIALE</b>

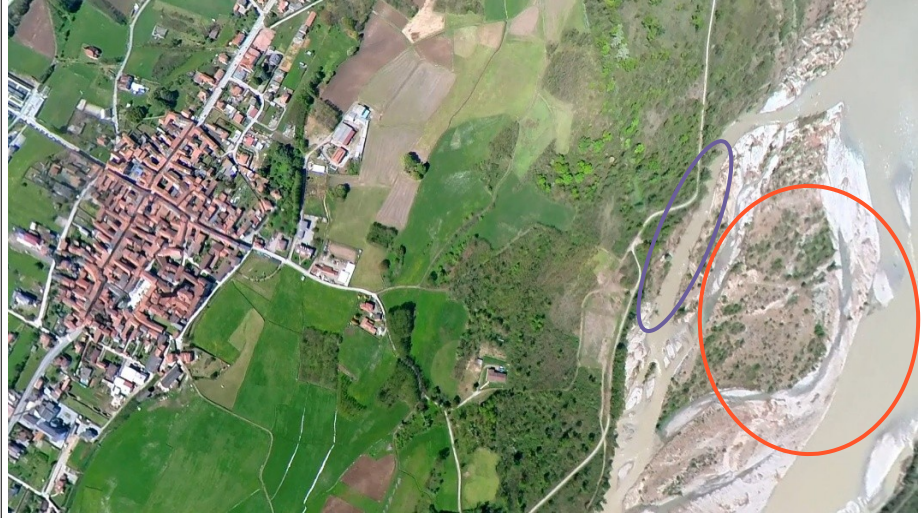
Asportazione

Ripascimento
	Foto aerea piena del 15-18 aprile 2025
<b>STIMA DI MASSIMA VOLUMETRIA DA ASPORTARE:</b>	<b>10.000 m<sup>3</sup></b>
<b>STIMA DI MASSIMA MOVIMENTAZIONE/RIPASCIMENTO:</b>	<b>10.000 m<sup>3</sup></b>

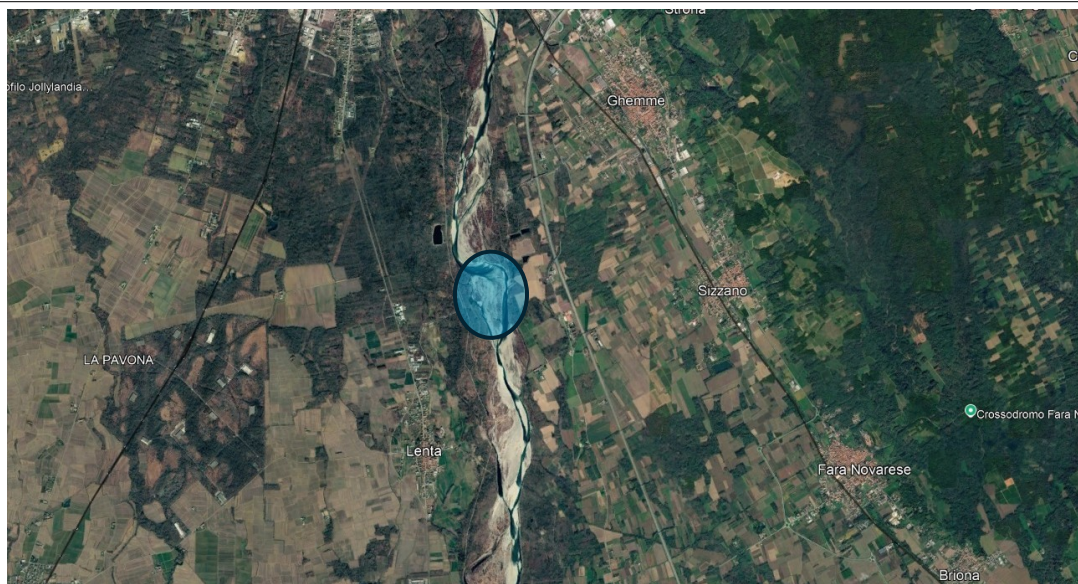
**INQUADRAMENTO TERRITORIALE**

Manutenzione idraulica del fiume Sesia nel Comune di Ghemme (NO), con asportazione di materiale alluvionale e movimentazione/ripascimento. L'intervento è volto a ridurre il pericolo di erosione e la battuta di sponda con rischio di progressiva erosione del rilevato arginale, reindirizzando la corrente al centro e contestuale ripascimento in sponda sinistra.

PROVINCIA	Novara
COMUNE	Ghemme
LOCALITÀ	Tra Ghemme e Sizzano
CORSO D'ACQUA	Sesia

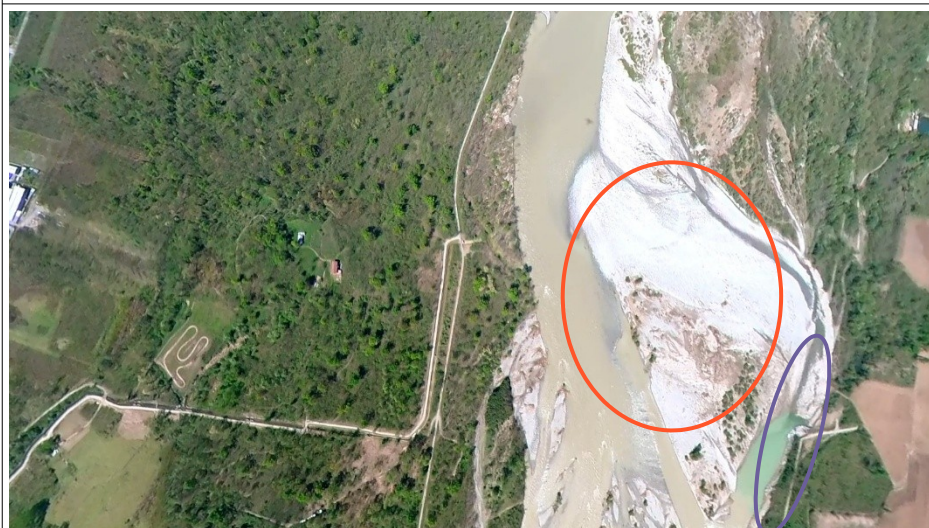
Asportazione
-

Ripascimento

Foto aerea piena del  
15-18 aprile 2025

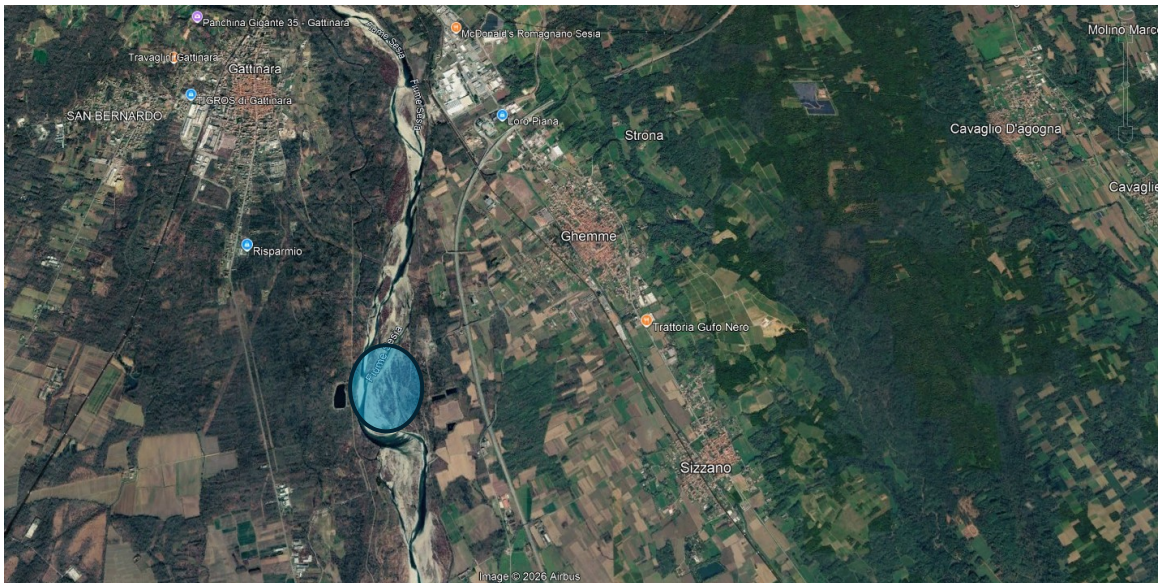
**INQUADRAMENTO TERRITORIALE**

Manutenzione idraulica del fiume Sesia nel Comune di Gattinara (VC), con asportazione di materiale alluvionale e movimentazione/ripascimento. L'intervento è volto a ridurre il pericolo di erosione di sponda con rischio di avulsione del rilevato arginale e cattura del lago, reindirizzando la corrente al centro con contestuale ripascimento in sponda destra.

PROVINCIA	Vercelli
COMUNE	Gattinara
LOCALITÀ	Fronte laghetto artificiale
CORSO D'ACQUA	Sesia

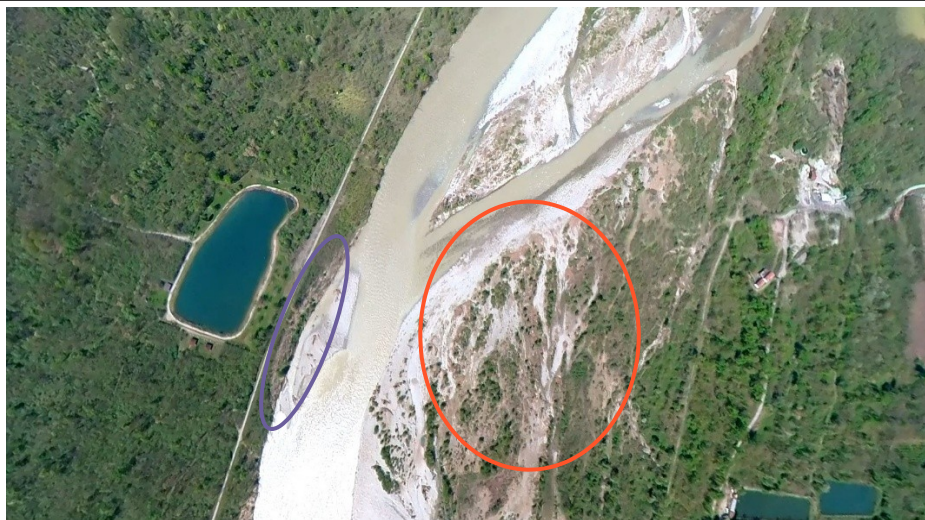
- Asportazione
- Ripascimento

Foto aerea piena del  
15-18 aprile 2025
